SEMINÁRIO INTERNACIONAL DE INTEGRAÇÃO  
E DESENVOLVIMENTO REGIONAL  
Ambientalidades e Desenvolvimento Regional no Litoral Norte do RS  
5 a 7 DE NOVEMBRO | IFRS CAMPUS OSÓRIO-RS

## Valoração econômica referente a demolição de bem cultural: Sobrado dos Bastos, Osório-RS

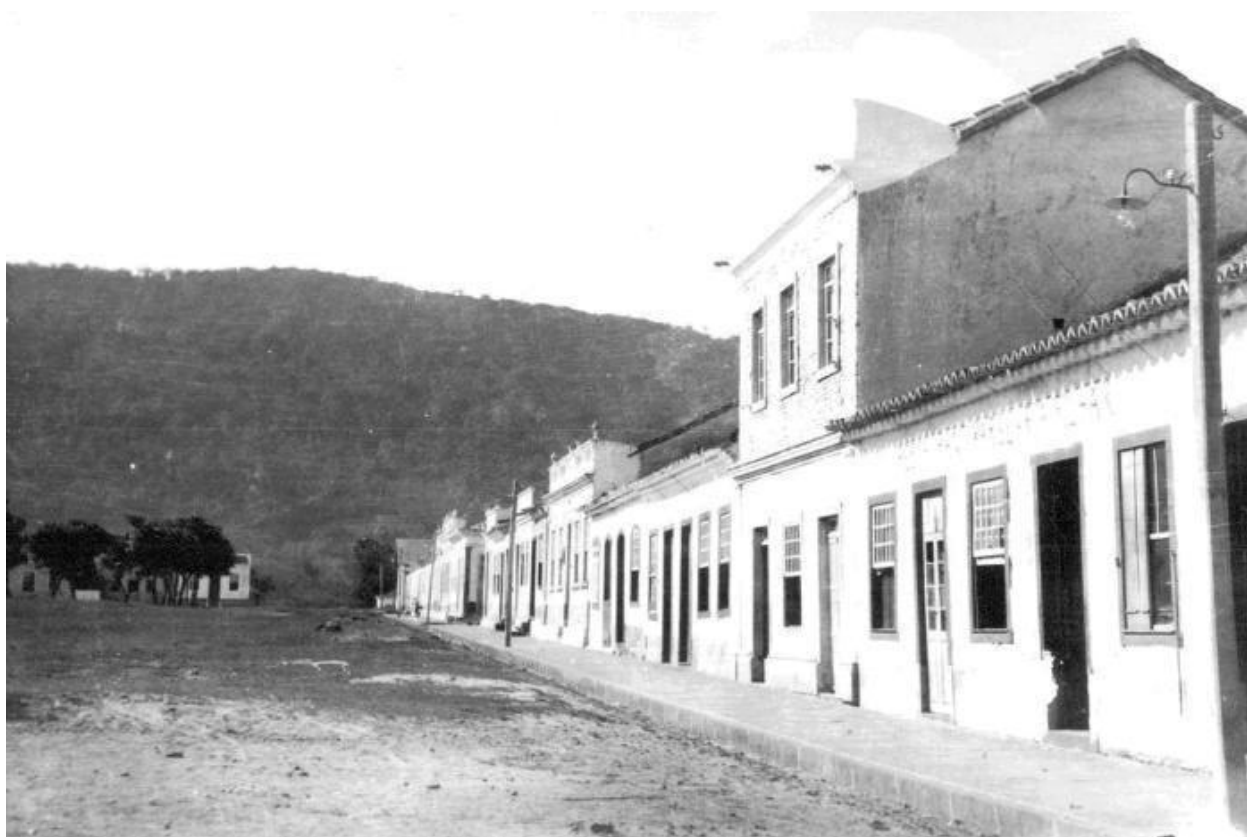
**Figura 1 - Sobrado dos Bastos, séc XVII**

Construído com tijolos maciços, apresentando grandes janelas quadradas e portas duplas feitas em alvenaria de lei de cor verde, todas com largas soleiras brancas, com sua fachada diretamente junto ao passeio público, sem distanciamento entre os prédios vizinhos. O sobrado de cor sóbria e telhas de barro cozido chamava atenção por ser o único na quadra em que se encontrava. De forma que a imagem da demolição repercutiu e causou polêmica nas redes sociais, com muitos internautas lamentando o fato.

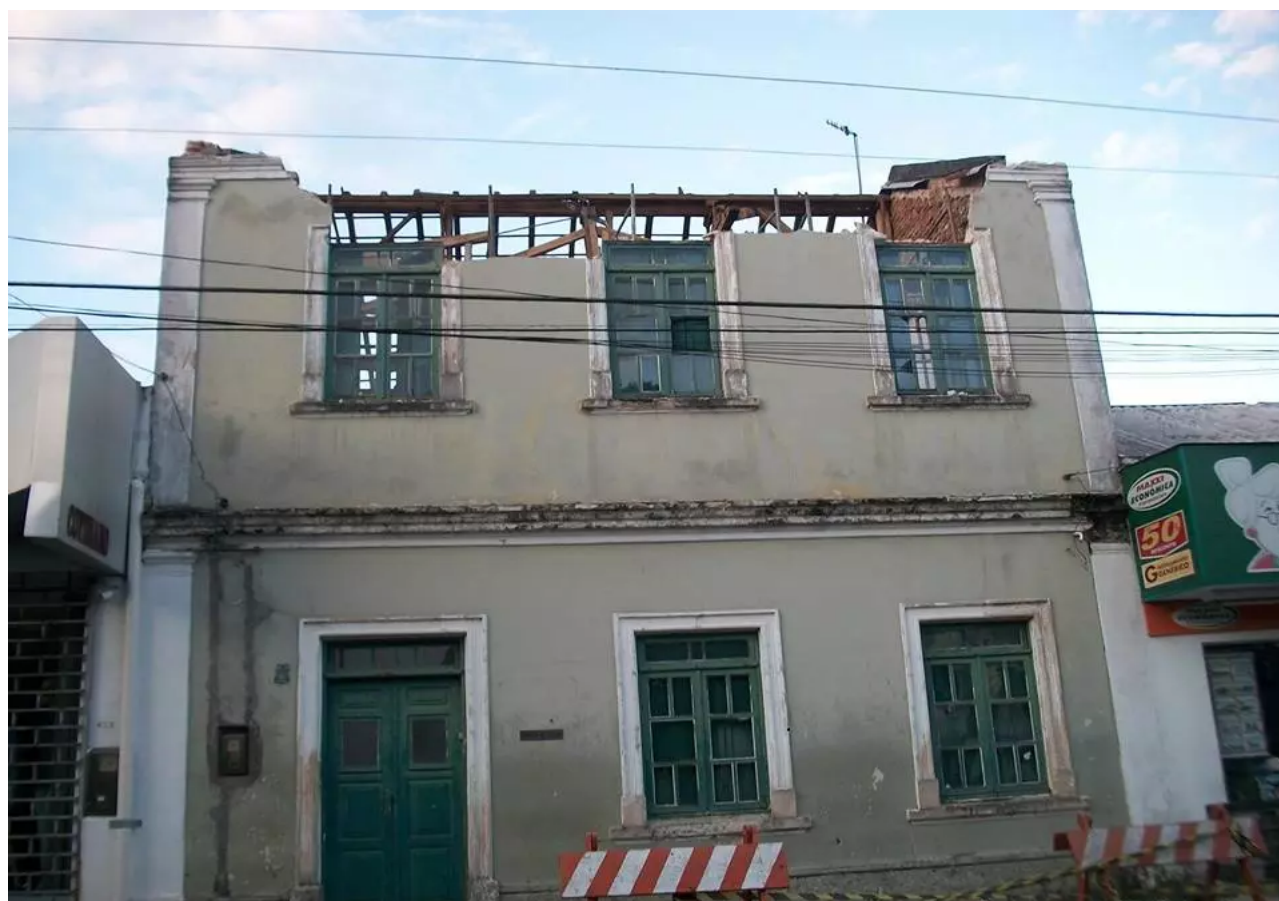
**Figura 2 - Sobrado dos Bastos, 2015**

Prefeitura de Osório entendeu que não havia mais impedimento legal e autorizou a demolição do imóvel com base em laudos técnicos que apontavam risco de desabamento devido à infestação por cupins e severa deterioração estrutural, decisão formalizada pela Secretaria de Obras. O caso provocou intensa mobilização e debate público, visto que a demolição foi interpretada por diversos atores locais como um sintoma da fragilidade institucional na salvaguarda do patrimônio cultural coletivo
